# Eindrapportage Pilot Markermeer Moeras

Beantwoording onderzoeksvragen en  
monitoringsresultaten morfodynamica, geotechniek en  
ecologie

Klant: RWS

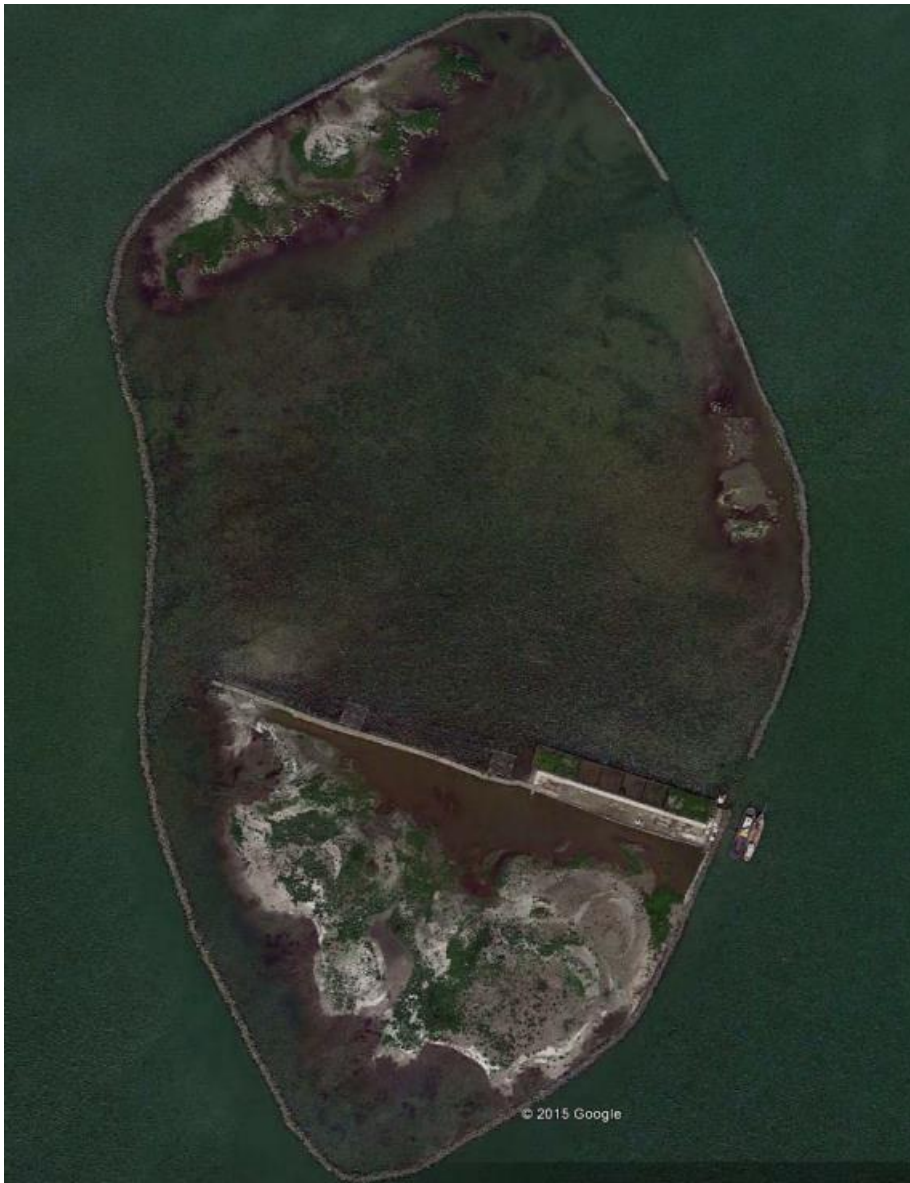
Figuur A.1 Opname op 30 juni 2015 van NMIJ pilot moeras (ontleend aan Google Earth)

Uit het verloop in maaiveldhoogte van de in figuren in bijlage B aangegeven ongeschonden oppervlakteprofiel delen, volgt dat de hoogteverschillen in de tijd grotendeels intact blijven, terwijl er een daling optreedt van orde 70 cm in 1 jaar tijd, uitgaande van de as-built situatie op 24 januari 2014 (zie paragraaf 2.1.2). Omdat er stormschade was opgestreden, is op 20 maart 2014 het slib langs de oostelijke rand aangevuld tot ongeveer NAP-hoogte. Dit doet geen afbreuk aan het beeld van de zakking van de ongeschonden oppervlakteprofiel delen. Op 30 juni 2015 lag de pilot er zoals weergegeven in Figuur A.1 bij. Deze figuur is ontleend aan Google Earth.

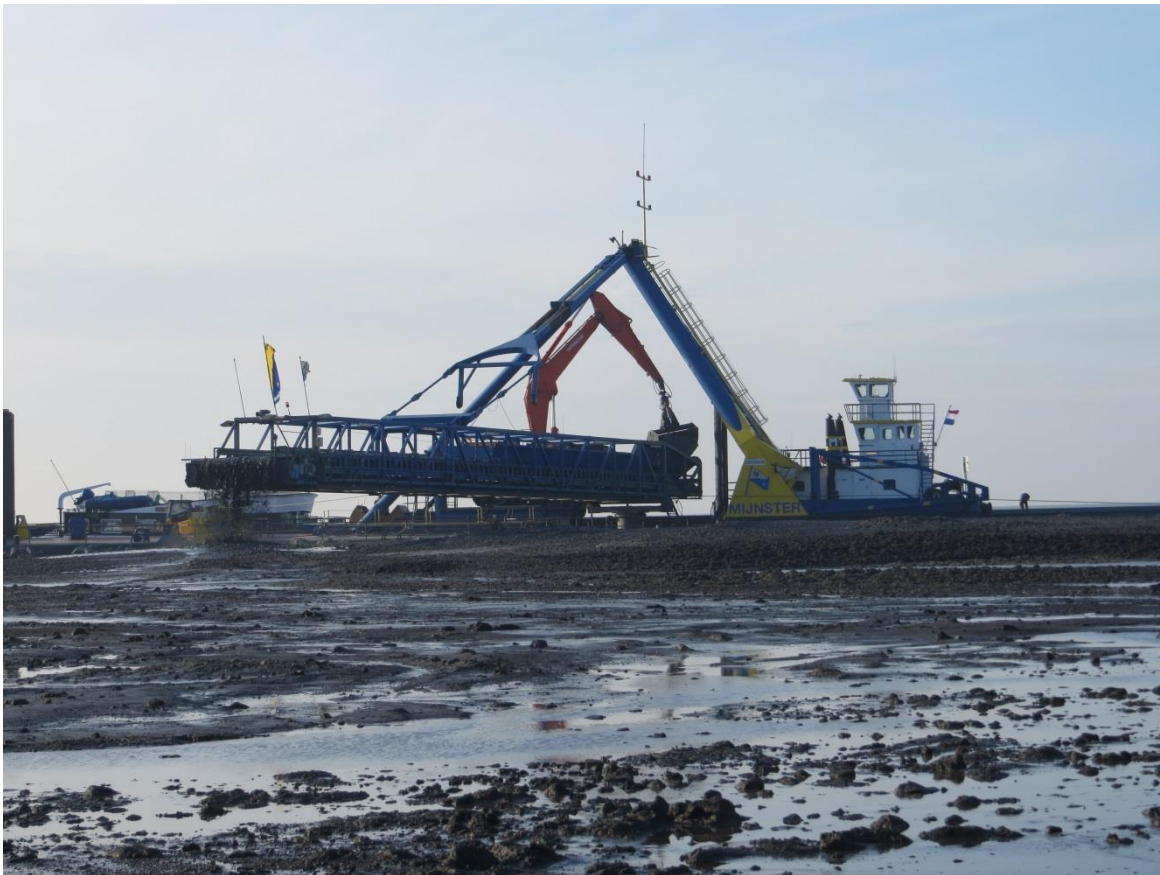
*Figuur A.2 Het storten van het holocene materiaal met een transport band*

Tijdens de aanleg heeft er waarschijnlijk consolidatie van het aangebrachte materiaal plaatsgevonden, maar het is niet goed bekend hoeveel, aangezien de dichtheid bij storten niet is gemeten. Wel is op foto's (zie Figuur A.2 ) duidelijk zichtbaar dat het materiaal bestaat uit klonterig materiaal, die naar verwachting al snel consolideert omdat het poriewater door de macroporiën kan uittreden. Hierbij worden de macroporiën door het eigen gewicht van het slib enigszins gedicht. Dit materiaal bestaat grotendeels uit een sterk siltige, organische klei, met enkele veenresten.

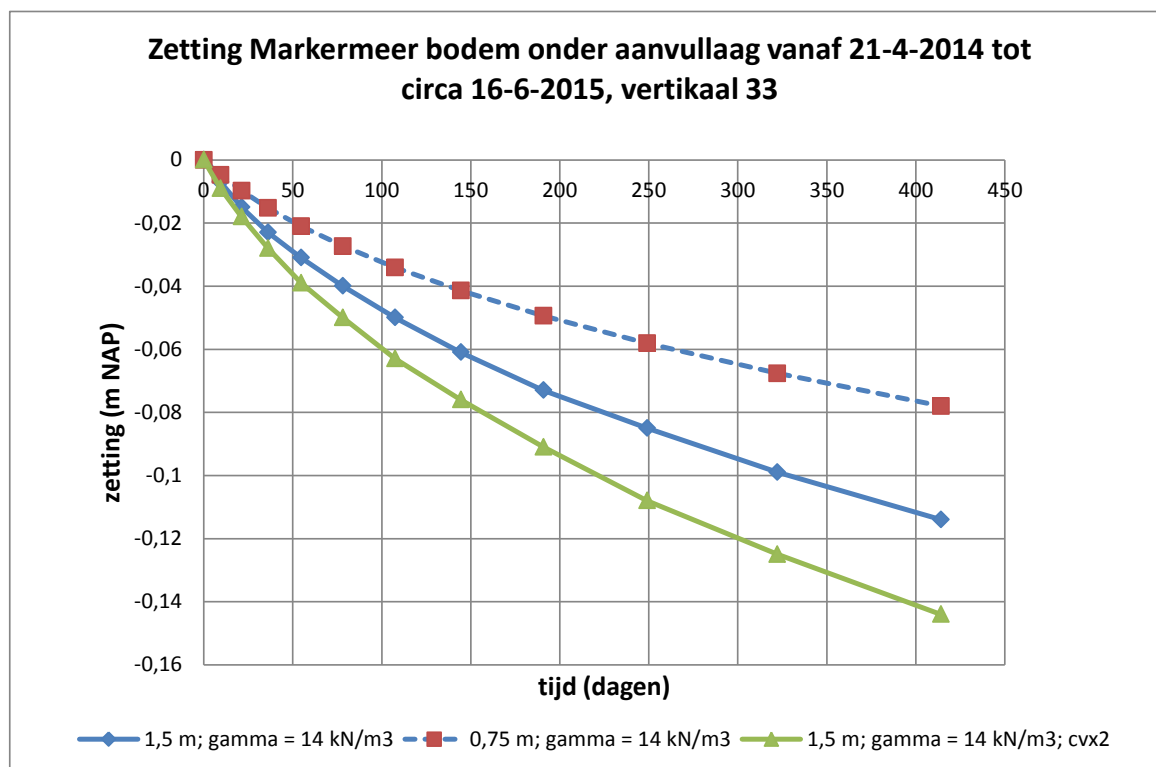
Figuur A.7 De met DSettle berekende zetting van de Markermeerbodem onder de sliblaag

In de eerste 43 dagen vanaf 9 december 2013 (compartimenten zijn gevuld) tot 21 januari 2014 treedt er volgens DSettle een zetting op van 7 resp. 10 cm. Met tweemaal hogere consolidatiecoëfficiënten wordt de laatste waarde 11 cm. In het veld zijn van deze periode geen betrouwbare metingen, aangezien de bakens scheef gingen staan.

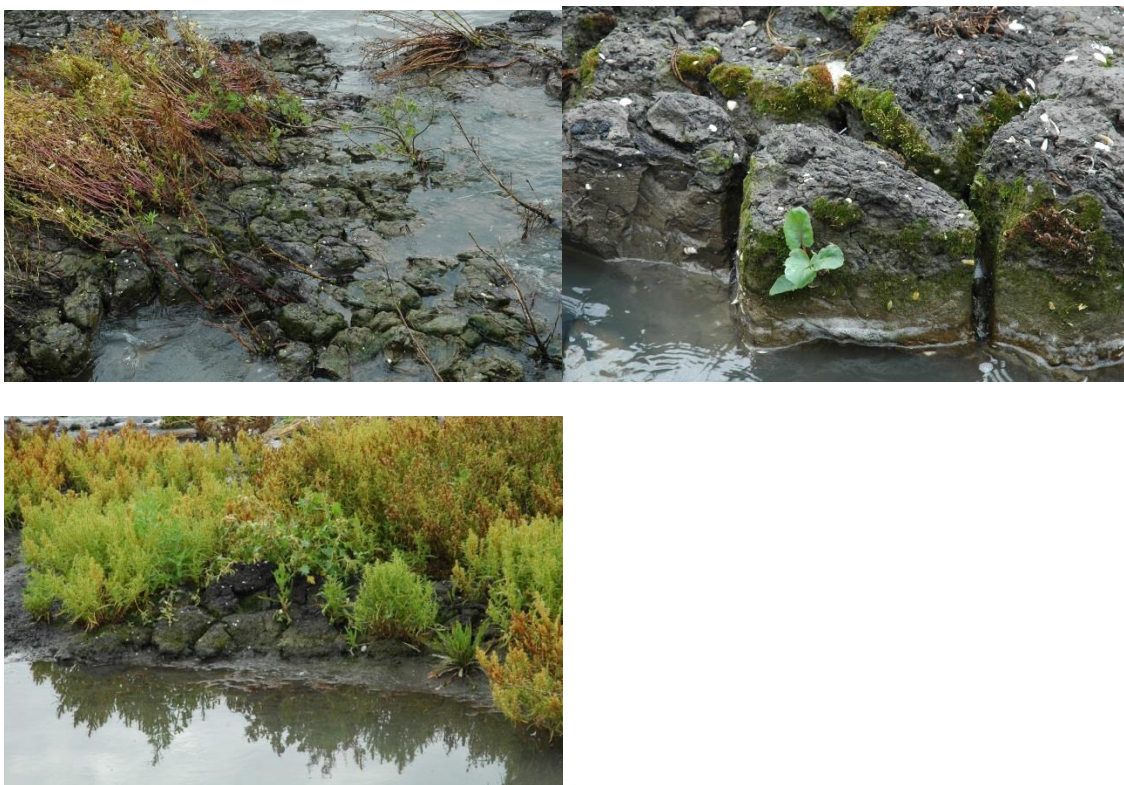
Figuur A.8 Voorbeelden van klink en rijping van de droogvallende delen van het in de pilot aangebrachte holocene materiaal (Bron foto materiaal Royal HaskoningDHV 19-8-2015)

In Figuur A.8 is zichtbaar dat in de toplaag over een diepte van minstens 20 cm structuurvorming optreedt, waarbij grove baksteen achtige delen ontstaan.

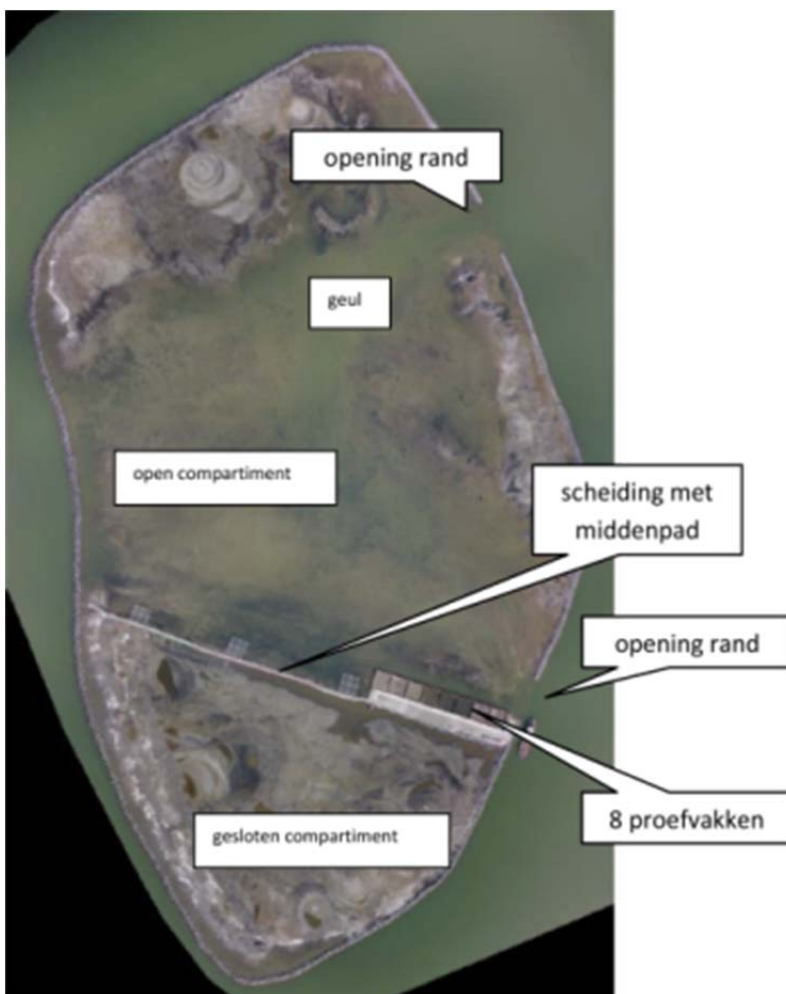
*Figuur 1: Pilot moeras met morfologische eenheden*

Ten behoeve van deze morfologische analyse is het moeras opgedeeld in verschillende morfologische eenheden. Te weten randen, compartimenten, de geul, openingen en het buitengebied. Voor al deze eenheden is, voor zover de data hiervoor beschikbaar was, een analyse gemaakt van de veranderingen in de tijd en de reden waarom deze veranderingen opgetreden zijn. Daarnaast is een algemeen beeld gegeven van de hydrodynamica en wordt een analyse uitgevoerd van de turbiditeit in en rondom het projectgebied.

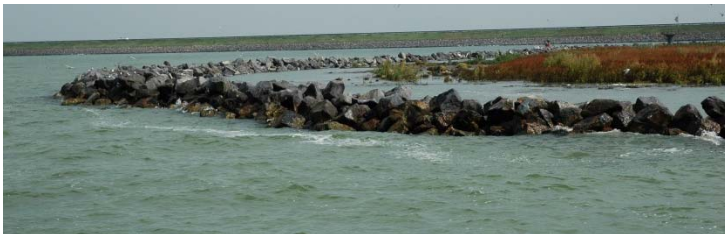
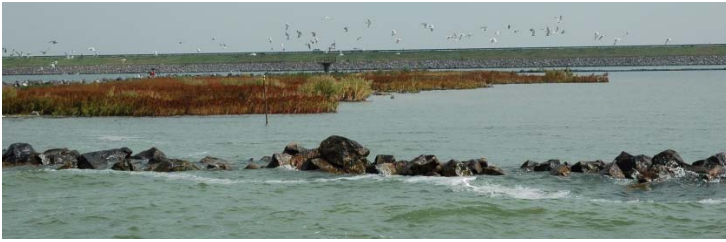
*Figuur 3: Hoogteverschillen in rand augustus 2015. De gebieden liggen naast elkaar.*

De randen bestaan uit geocontainers, geotubes en stortsteen. De geocontainers en tubes zijn gevuld met zand. Gezien het feit dat harde en stevige materialen zijn gebruikt om de randen vorm te geven is het niet waarschijnlijk dat veel morfologische veranderingen optreden aan de randen zelf. De voornaamste verandering aan de randen bestaat uit een verlies van hoogte. Er zijn drie oorzaken van dit verlies aan hoogte. Deels is dit een gevolg van het uitzakken (uit vorm raken) van de geocontainers. Deels is het hoogteverlies een gevolg van consolidatie van de ondergrond ten gevolge van het gewicht van de randen op de ondergrond (de bodem van het meer). De consolidatie of zetting van de ondergrond wordt uitgebreid beschreven in de geotechnische analyse. Een derde oorzaak van het hoogteverlies is het verlies en/of verplaatsen van stortstenen tijdens stormen. In Figuur 3 is duidelijk te zien dat in augustus 2015 (bijna 2 jaar na aanleg) er grote verschillen zijn ontstaan in de hoogteligging van de rand.

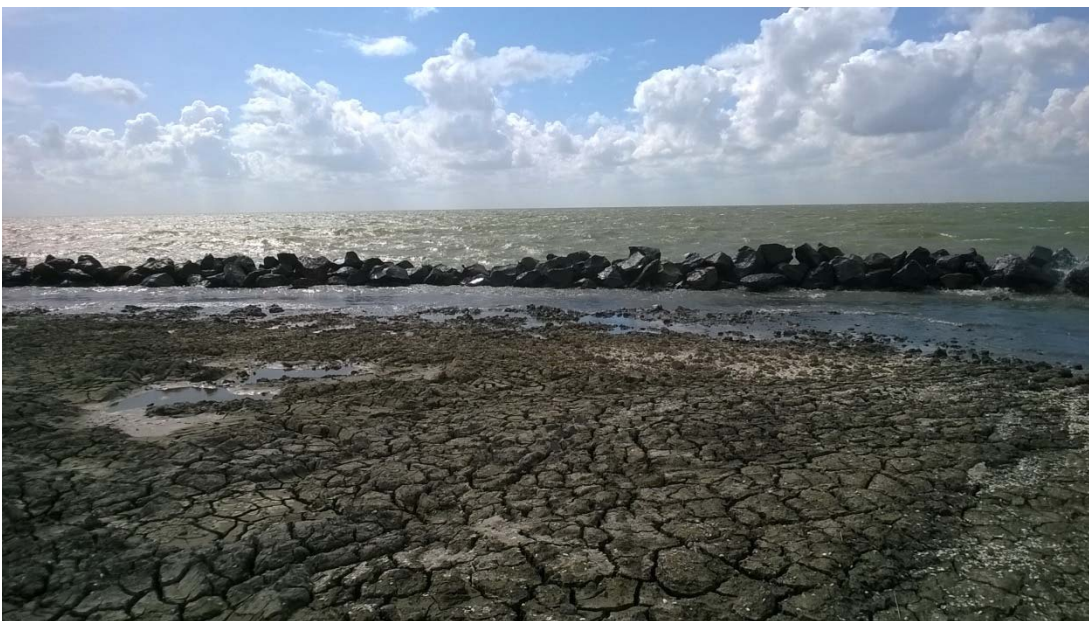
*Figuur 4: Gesloten compartiment met uitgedroogde toplaag, 7 mei 2014*

**Mei 2014** - Vanaf de aanleg is **uitdroging van de toplaag** opgetreden. Tijdens een bezoek aan het gebied in mei 2014 zijn duidelijk krimp-scheuren in de klei zichtbaar. De toplaag is uitgedroogd en gerijpt. Korstvorming is opgetreden en het gebied is enigszins beloopbaar. In de scheuren tussen de kleiblokken is de grond nog duidelijk vochtig. In deze scheuren zijn de eerste planten te herkennen. Opvallend is de grote hoeveelheid schelpresten in het materiaal. In het gehele compartiment komen deze **schelpresten** voor. Voor een groot deel zijn deze schelpresten opgemengd in het opgebrachte materiaal, ze zitten als het ware vast in de kleiblokken. Een deel van de schelpresten bevindt zich als los schelpengruis op het maaiveld.

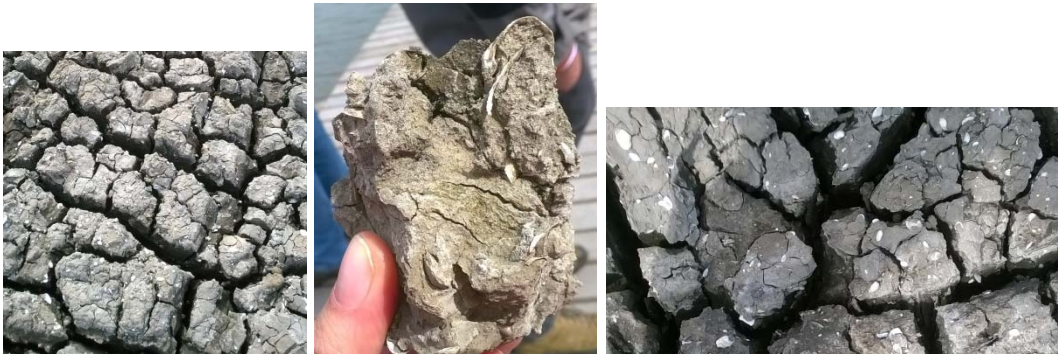
*Figuur 5: Krimpscheuren en schelpenresten in klei, 7 mei 2014*

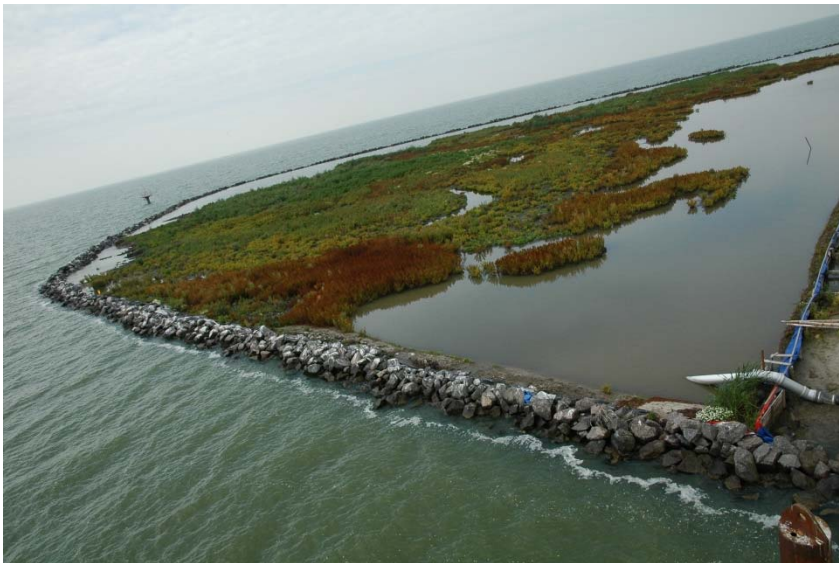
*Figuur 6: Boveraanzicht van het gesloten compartiment 19 augustus 2015*

Opvallend is de **uitgebreide begroeiing** van het gebied. Het eerste groeiseizoen (2014) waren slechts mondjesmaat planten aanwezig. Waarschijnlijk omdat de bodem nog niet voldoende gerijpt was voor plantengroei. In het tweede groeiseizoen is het gehele droogliggende gebied begroeid (figuur 6). De aanwezigheid van begroeiing zal effect hebben op de toekomstige morfologische veranderingen. De planten beschermen de toplaag van het sediment tegen erosie. Tijdens stormen, als het gehele gebied onder water staat, zal erosie van de toplaag veel minder optreden dan in de voorbije periode. Dit betekent echter niet dat erosie niet optreedt. De erosie van sedimentdeeltjes vanaf de toplaag treedt minder op (tijdens de zomerperiode), massa-erosie zal echter wel optreden. Massa-erosie is de erosie van grotere delen, vaak langs al bestaande breuklijnen of zwakke plekken (bijvoorbeeld de krimpscheuren in Figuur 5). Het belang van massa erosie wordt hieronder beschreven.

Langs de randen van het boven water gelegen deel zijn **steilranden** te herkennen (Figuur 7). Deze steilranden komen langs de gehele geëxponeerde rand voor. Alleen het boven water gelegen deel dat aan de binnenrand grenst (in Figuur 6 rechtsonder te zien) heeft geen steilranden maar een geleidelijk profiel van droog naar nat. De steilranden zijn ontstaan ten gevolge van golfaanval en de daaruit resulterende massa-erosie.

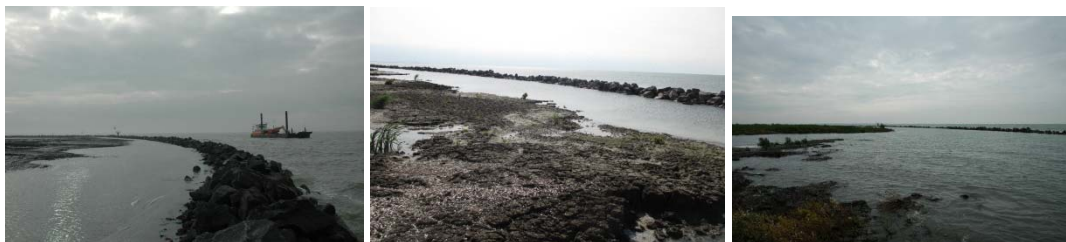
*Figuur 8: Ontwikkeling van de erosielaagte in het gesloten compartiment op respectievelijk 19 februari 2014, 26 augustus 2014 en 19 augustus 2015*

Al tijdens de eerste bezoeken aan de pilot is opgevallen dat achter de stortstenen rand aan de zuidwest zijde een erosielaagte is ontstaan. In eerste instantie heeft deze erosielaagte nog een enigszins beperkte omvang. In de eindfase van het project, augustus 2015, is dit gebied flink uitgebreid, tot enkele tien tellen meters breed en tot 1,5 m diep, en is vrijwel het gehele gesloten compartiment omringd door een erosielaagte. Ook de ontwikkeling van de erosielaagte is terug te voeren op de lage, water doordringbare randen. In het stuk over maaiveldontwikkeling wordt hier verder op ingegaan. In Figuur 8 worden foto's gepresenteerd waarin de ontwikkeling van de erosielaagte is te volgen.

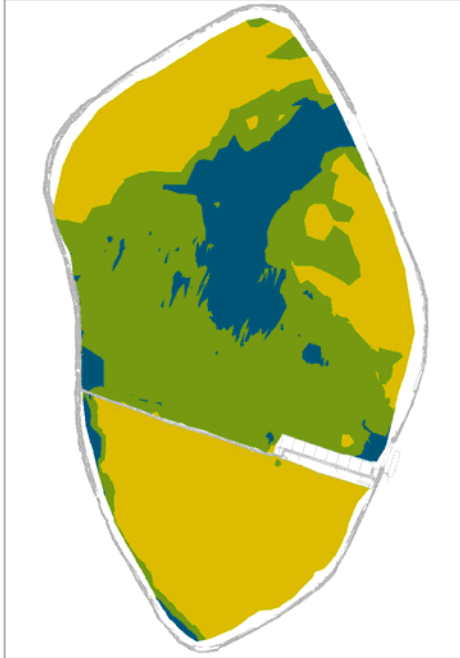
25-01-2014

In Figuur 11 is voor dezelfde data als in Figuur 7 een plot gemaakt waarin de natte en droge delen te herkennen zijn. In Bijlage 1 zijn deze figuren ook terug te vinden. Er is een onderscheid gemaakt tussen gebieden hoger dan NAP -0,2 m (lichtgroen), tussen NAP -0,2 en -0,4 m (donkergroen) en lager dan NAP -0,4 m (blauw). De lichtgroene delen liggen boven zomerpeil en zullen, tijdens normale omstandigheden, droog zijn.

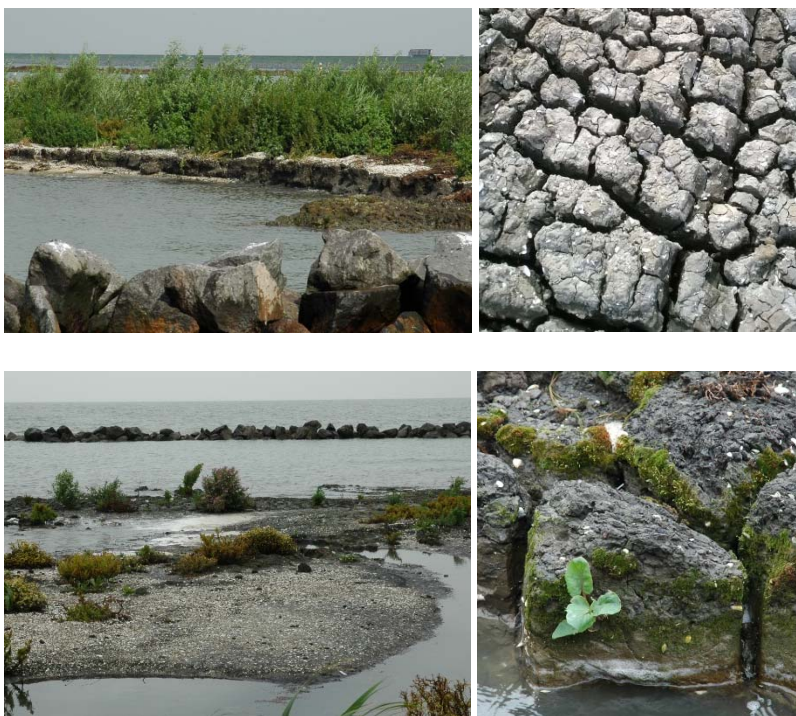
*Steilranden, krimpscheuren door uitdroging, schelpenresten door uitspoeling en massa-erosie langs bestaande breukvlakken.*

- Uitspoeling van fijn sediment is opgetreden. De uitspoeling is te herkennen aan de grote hoeveelheid schelpen aan het oppervlak. Deze uitspoeling kan plaatsvinden als tijdens ruwer weer het water (golven) verder het gebied in komen.

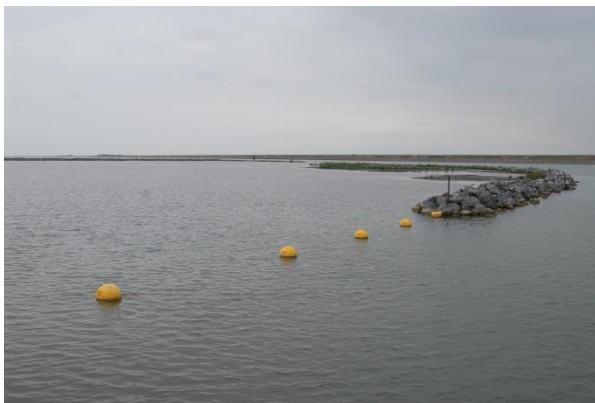
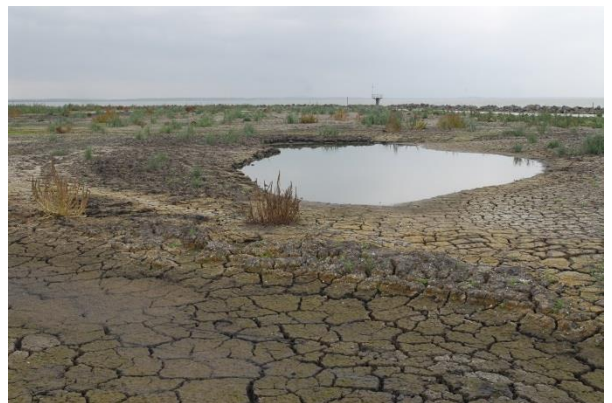
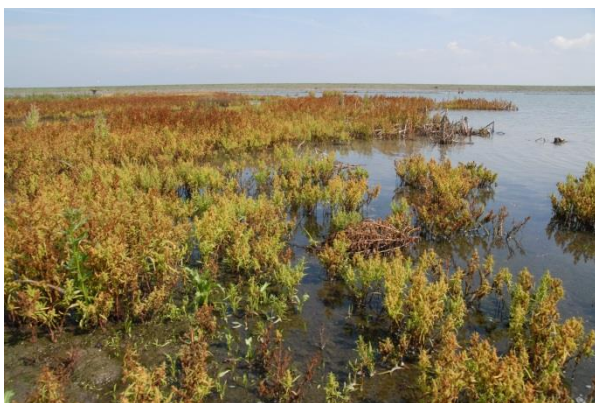
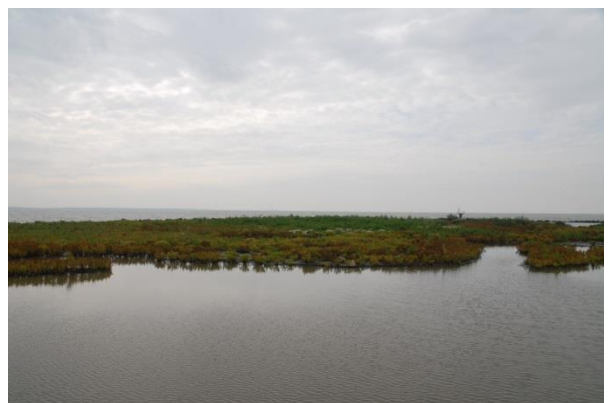
**Foto 1** Impressie van het open compartiment (links) en het gesloten compartiment. Boven oktober 2014, beneden augustus 2015.

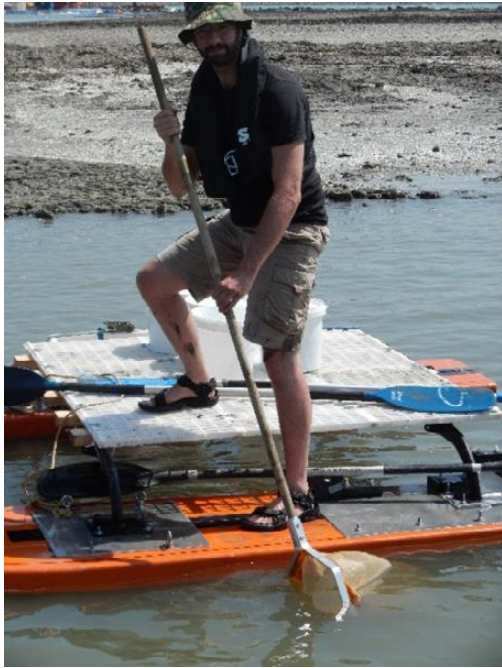
**Foto 2** Drijvende constructie voor monsternamen in zeer ondiep water.

De monsters zijn genomen met een macrofauna handnet, waarbij de standaard bemonsteringsinspanning (lengte van 5 m) evenredig over de beschikbare substraten en ecotopen is verdeeld. Ieder monster bestaat daarmee uit 10 trekken van telkens 0,5 m cf. het STOWA handboek Hydrobiologie (Bijkerk, 2010). Vanwege de zeer geringe waterdiepte (soms <10cm) in combinatie met nog niet gesetteld sediment is de monstername uitgevoerd vanaf een speciale, drijvende constructie of een ondiepe boot (zie foto 2 en 3). Een karakterisering van het bemonsterde substraat is opgenomen in tabel 2.

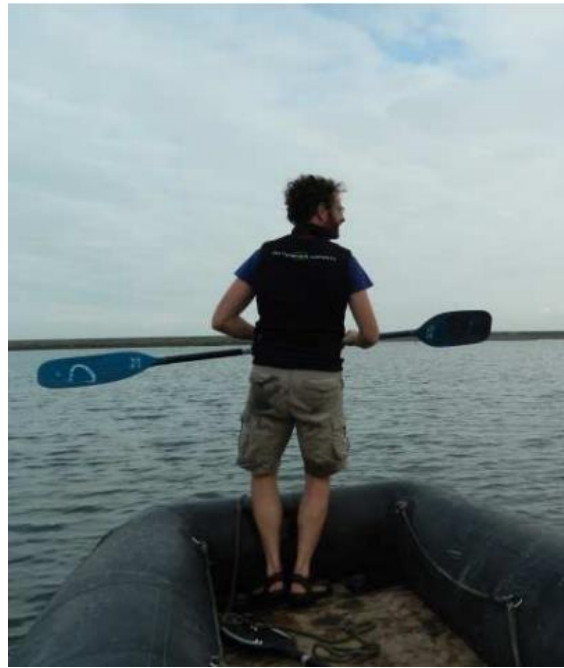
**Foto 3** Ondiepe boot voor monsternamen in de overige delen.

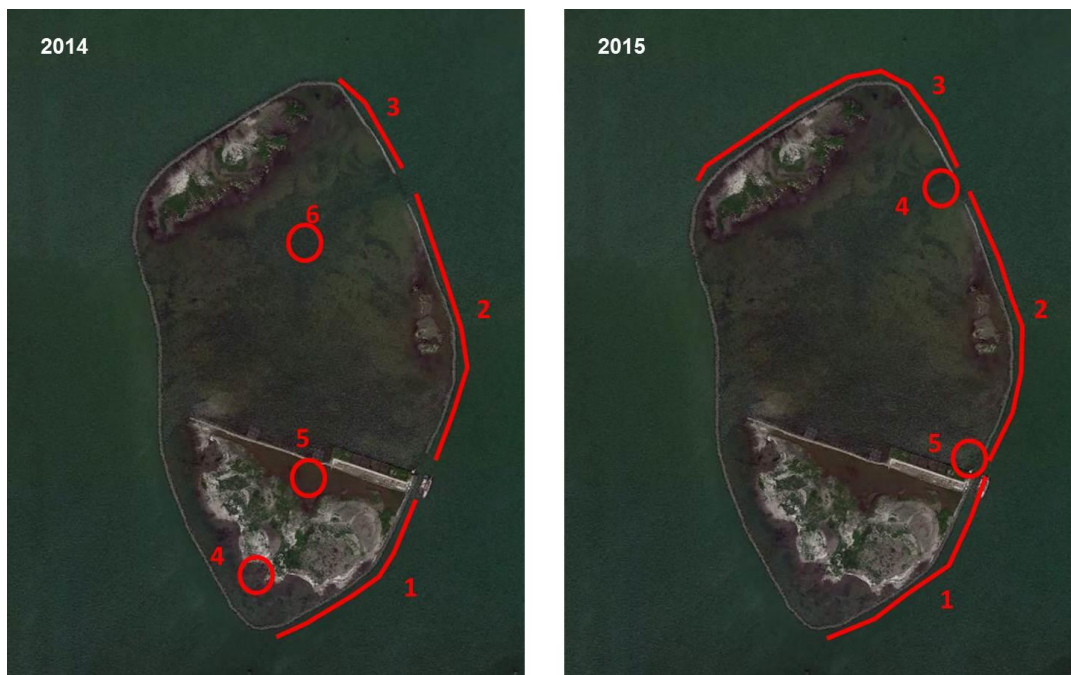
**Figuur 3** Locaties lijntransecten en monsterpunten ten behoeve van de vismonitoring. Links (3a) 2014 en rechts (3b) 2015 (bron luchtfoto: Google Earth Pro).

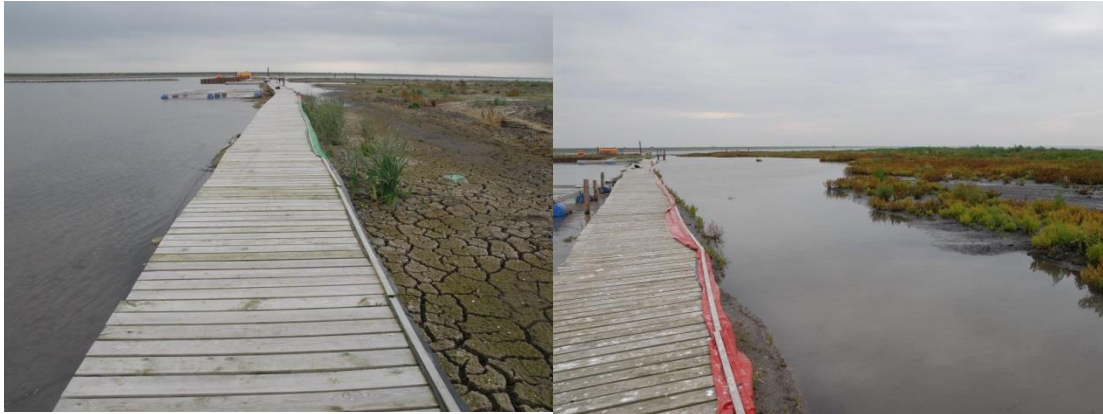
**Foto 12** Fotovergelijking van onbegroeid slik/water in het gesloten compartiment in 2014 (links) en 2015.

Ook in 2015 was dit type in het gesloten compartiment aanwezig. De oppervlakte ervan is, als gevolg van een hogere waterstand en afslag in het zuidwestelijk deel, echter fors uitgebreid. Het slikveld in het open compartiment is opgegaan in het vegetatievlak met waterplanten.

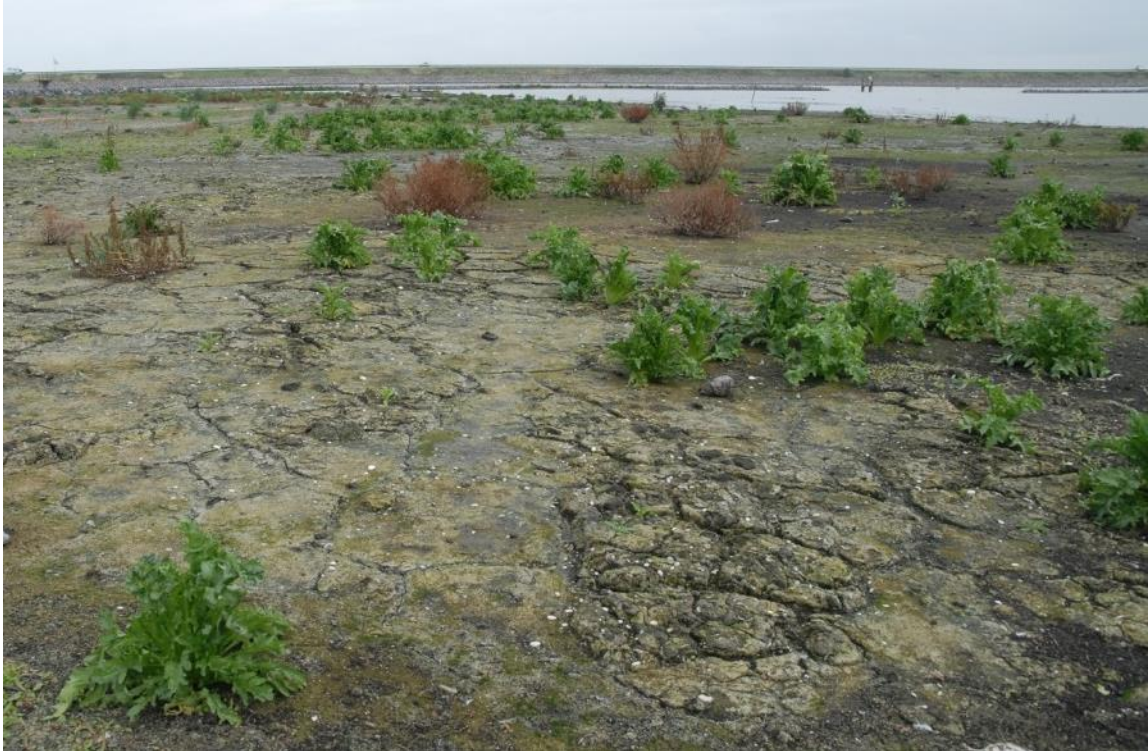
**Foto 13** Pioniervegetatie met Moerasandjivie. Op de foto is het frequente voorkomen van de grote groene rozetten van Moerasandjivie zichtbaar. Ook Spies- en Uitstaande melde (rode planten) zijn zichtbaar. De foto is genomen in de noordpunt van het eiland in oktober 2014.

In dit vegetatietype is Moerasandijvie minimaal frequent (regelmatig; om de paar stappen een exemplaar) aanwezig. De bodem is slikkig en vrijwel permanent nat. De vegetatie is relatief soortenarm en ijl. Deze vlakken waren ten tijde van de kartering niet of nauwelijks begaanbaar. Zie Foto 13 voor een impressie van deze vegetatie.

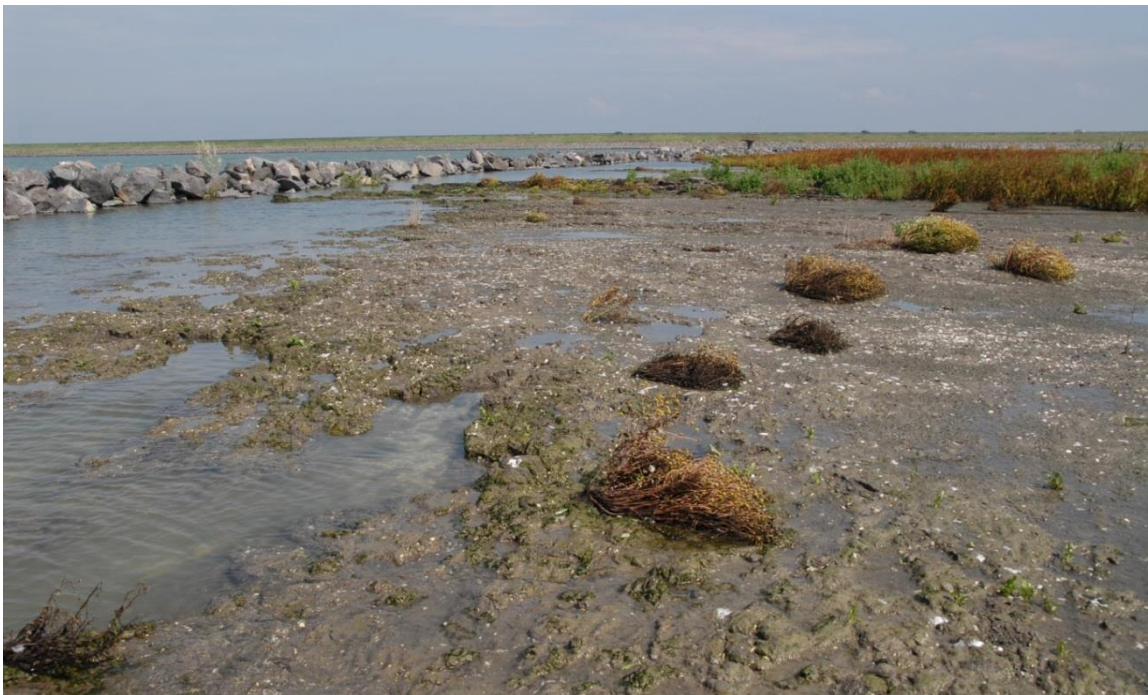
**Foto 14** Impressie van het noordwestelijk deel van het eiland in augustus 2015. In 2014 domineerde hier Goudzuring. Deze is hier als gevolg van hoge waterstanden en de uiterst links zichtbare afslag van het slib thans over grote delen verdronken of weggeslagen. Op de voorgrond zijn verspreid de kleine groene grondrozetten van Moerasandjivie zichtbaar.

In 2015 is dit vegetatietype in oppervlakte afgenomen aan de oostrand van het open compartiment. Hier is het deels opgegaan in het vegetatievlak met waterplanten. In het noordwesten is dit type echter toegenomen. Dit als gevolg van een stijging van het water, waardoor vegetaties waarin Goudzuring domineerde (zie hieronder) zijn verdrongen of weggeslagen (zie Foto 14). In dergelijke situaties kan een diep wortelende en forse soort als Moerasandijvie zich langer en beter handhaven.

In 2015 zijn in het open compartiment door de hoge waterstanden delen van deze vegetatie weggeslagen of verdronken (zie bespreking vorige vegetatie en Foto 14) en 'vervangen' door een pioniervegetatie met Moerasandijvie. In het zuidelijke compartiment is de oppervlakte min of meer hetzelfde gebleven. In beide gebiedsdelen kwam Goudzuring massaal tot bloei (zie Foto 16).

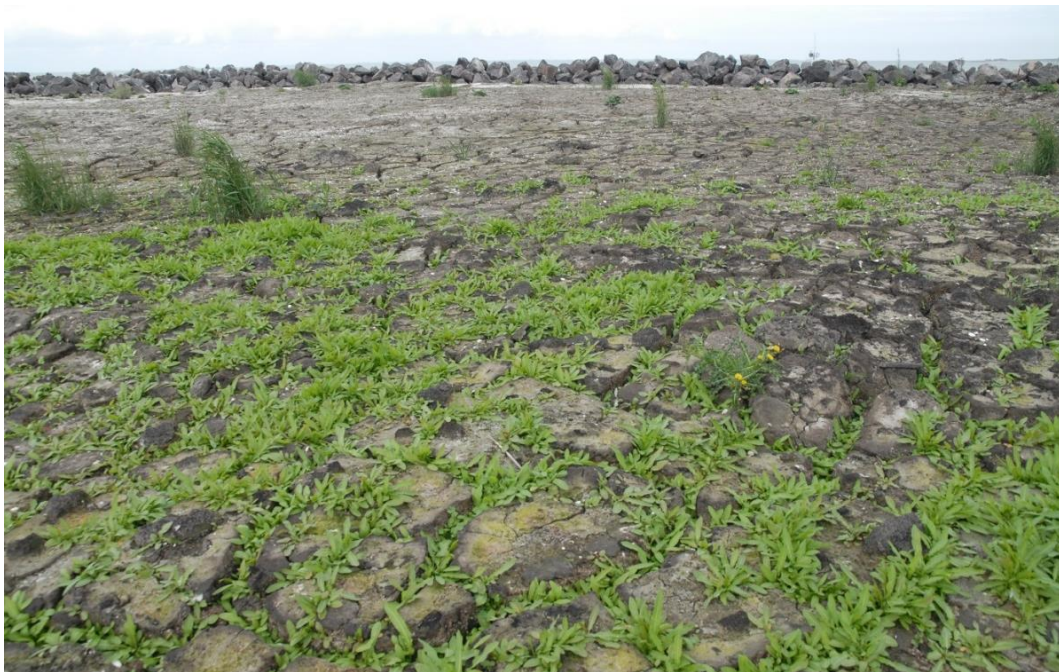
**Foto 15** Pioniervegetatie met Goudzuring in het open compartiment in 2014. Op de foto zijn de grondrozetten van deze soort aspectbepalend aanwezig.

In 2014 kwam deze vegetatie over een relatief grote oppervlakte voor in het gesloten en open compartiment. Binnen deze vlakken werden van de Goudzuring meest grondrozetten aangetroffen, met slechts hier en daar een bloeiend exemplaar (zie Foto 15).

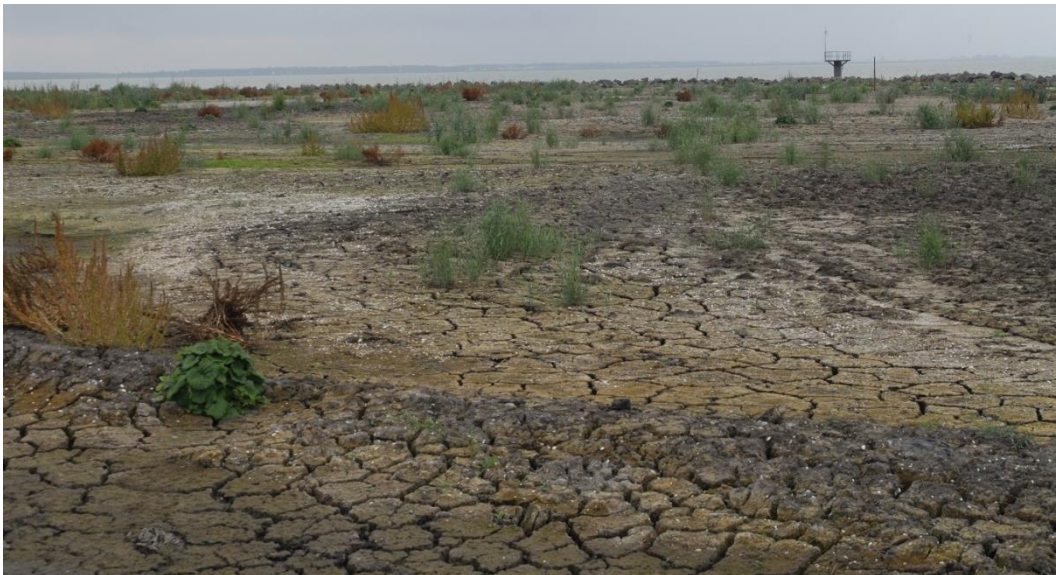
**Foto 17** *Pioniervegetatie met Riet in het zuidelijke deel van het eiland in 2014. Naast Riet komen ook meldesoorten verspreid voor. Verder is de vegetatie vrij soortenarm.*

De bodem is permanent vochtig en beperkt begaanbaar. Op de hoogstgelegen plekken zijn droogtescheuren aanwezig. Zie Foto 17 voor een impressie van deze vegetatie.

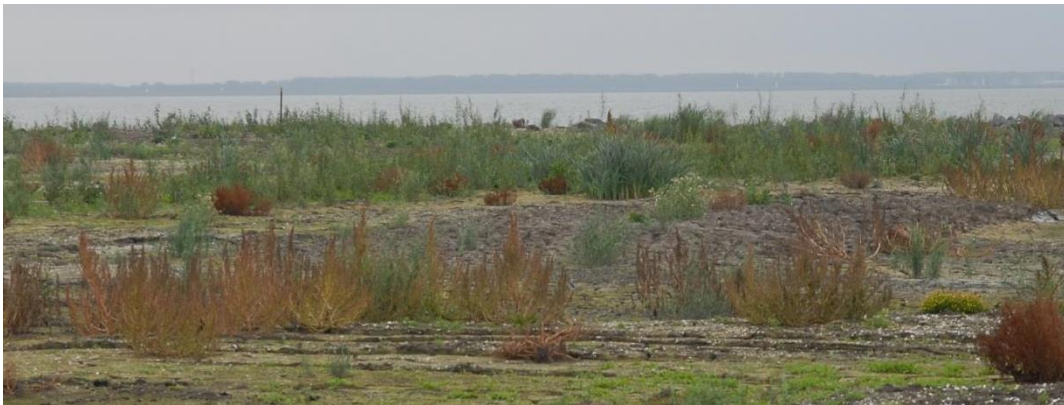
**Foto 18** *Wilgen met Riet en pioniersoorten in het zuidelijke deel van het eiland (achterste deel op de foto) in 2014. Dit betreft een vrij dichte vegetatie op een vochtige ondergrond. Op de voorgrond zijn hoge exemplaren van Spies- en/of Uitstaande melde aanwezig, in combinatie met Riet (Pioniervegetatie met Riet).*

Wilgensoorten zijn minimaal frequent aanwezig, evenals Riet en/of Grote lisdodde en 'natte' pioniersoorten (Goudzuring, Blaatrekkende boterbloem, Spiesmelde, Uitstaande melde). Het betreft permanent vochtige, dichtgeslagen slib. Deze vlakken zijn lastig begaanbaar. Zie Foto 18, Foto 19 en Foto 20 voor een impressie van deze vegetatie.

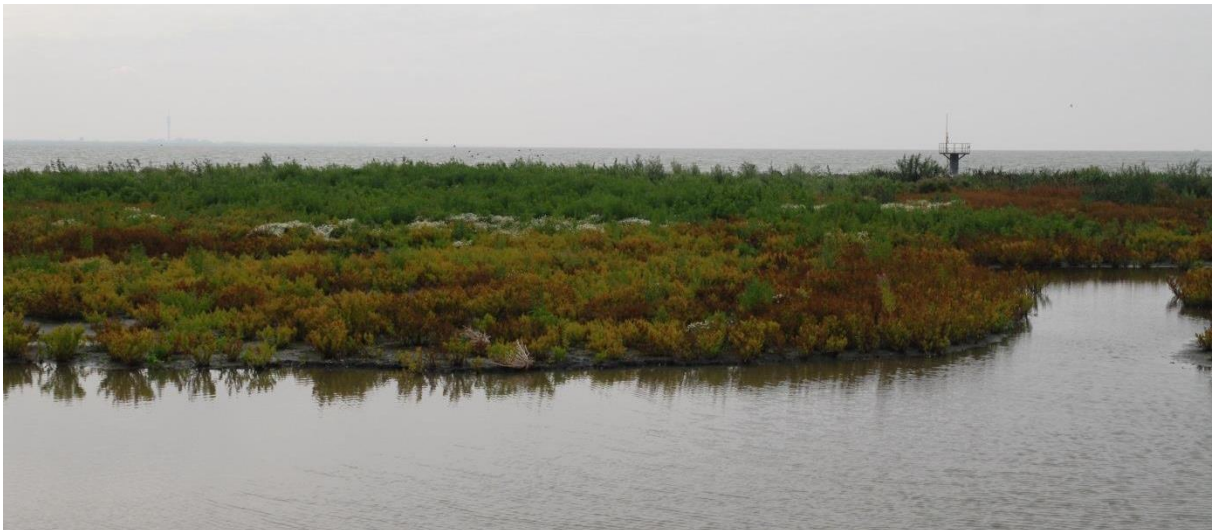
**Foto 19** *Min of meer dezelfde locatie in 2015 met op de achtergrond hoge exemplaren van Spiesmelde en Wilgenstruiken en op de voorgrond een massavegetatie van Goud- en Moeraszuring.*

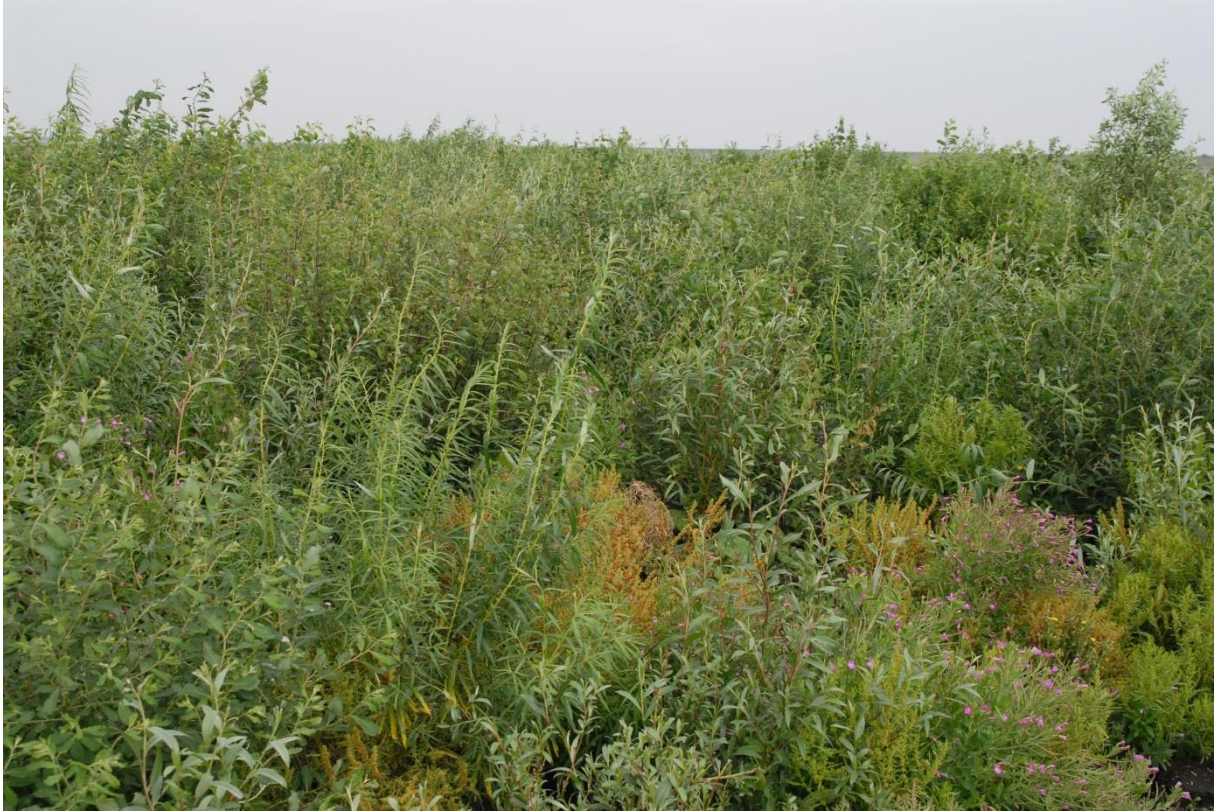
**Foto 20** Massavegetatie van diverse wilgensoorten, Goudzuring en Harig wilgenroosje (roze bloeiend). Augustus 2015.

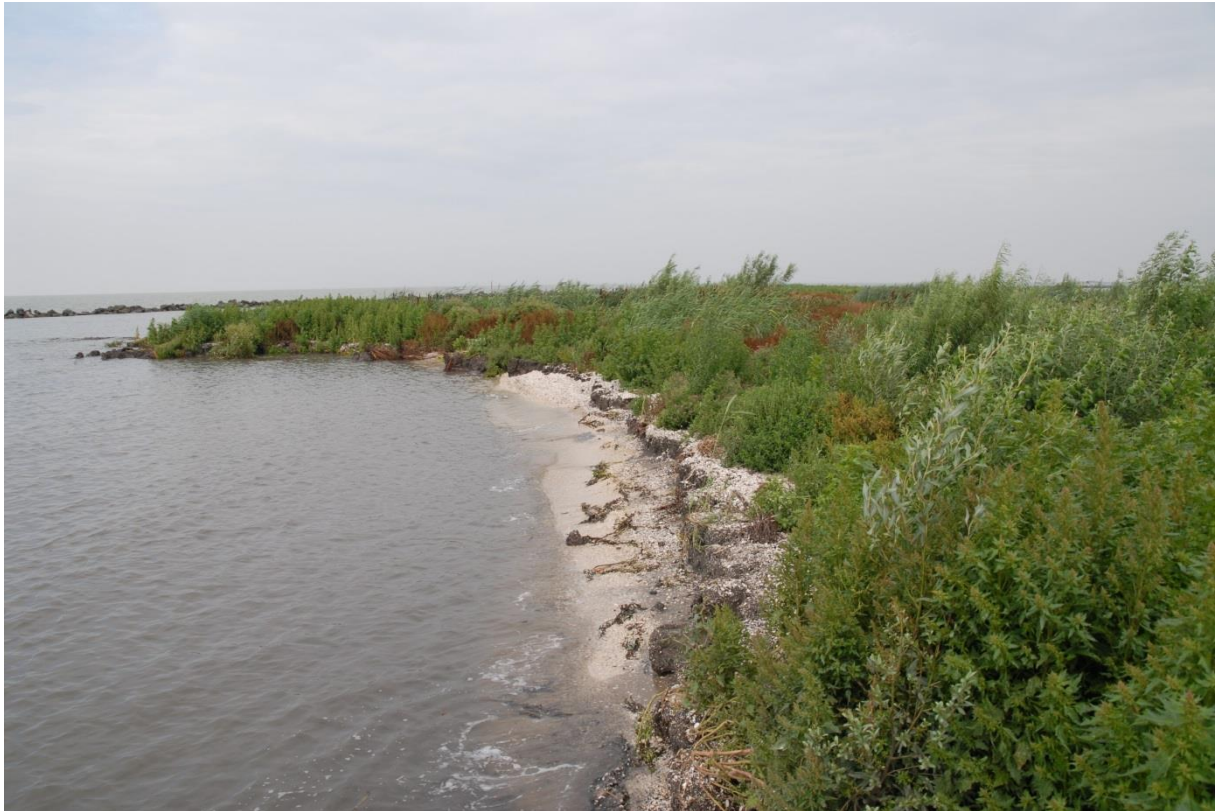
**Foto 21** Afslag van het slib aan de zuidzijde van de wilgenvegetatie in het gesloten compartiment.

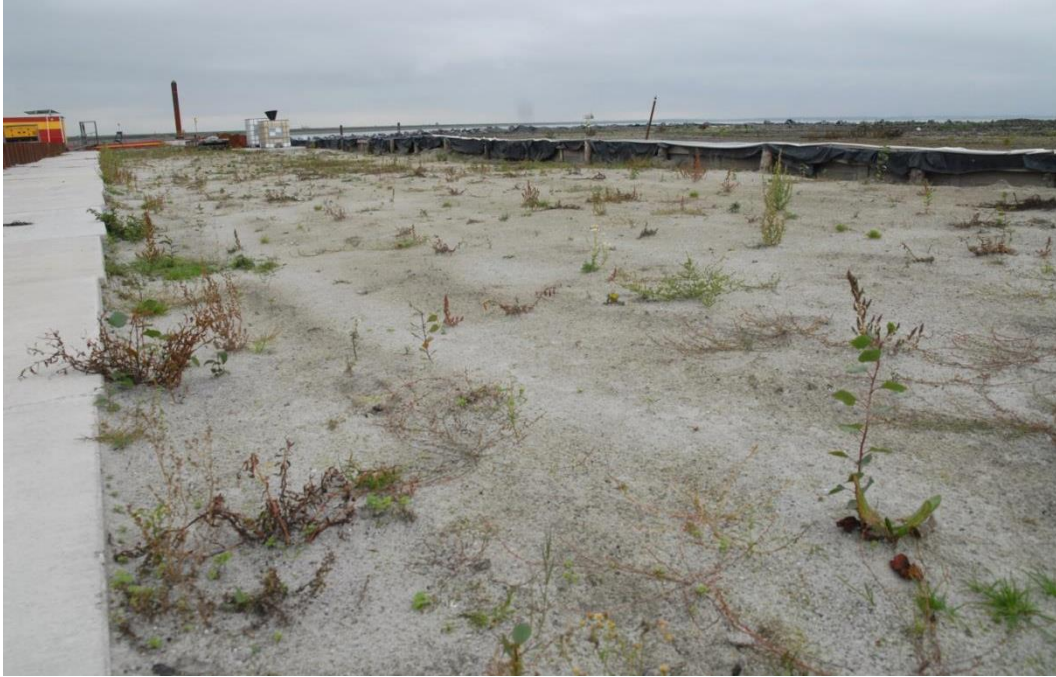
**Foto 22** Pioniervegetatie op zandig substraat nabij het aanlandingspunt en het looppad in 2014, met o.a. Rode ganzevoet, Varkensgras en straatgras.

In 2015 is gebleken dat dit werkpad overstroomd is geweest en dat bodem (als gevolg hiervan) is gezakt. De vegetatie is hierdoor sterk gewijzigd en bestaat thans uit soorten van een nat en voedselrijk milieu. Omdat Goudzuring hier frequent voorkomt is de vegetatie ingedeeld als een Pioniervegetatie met Goudzuring.

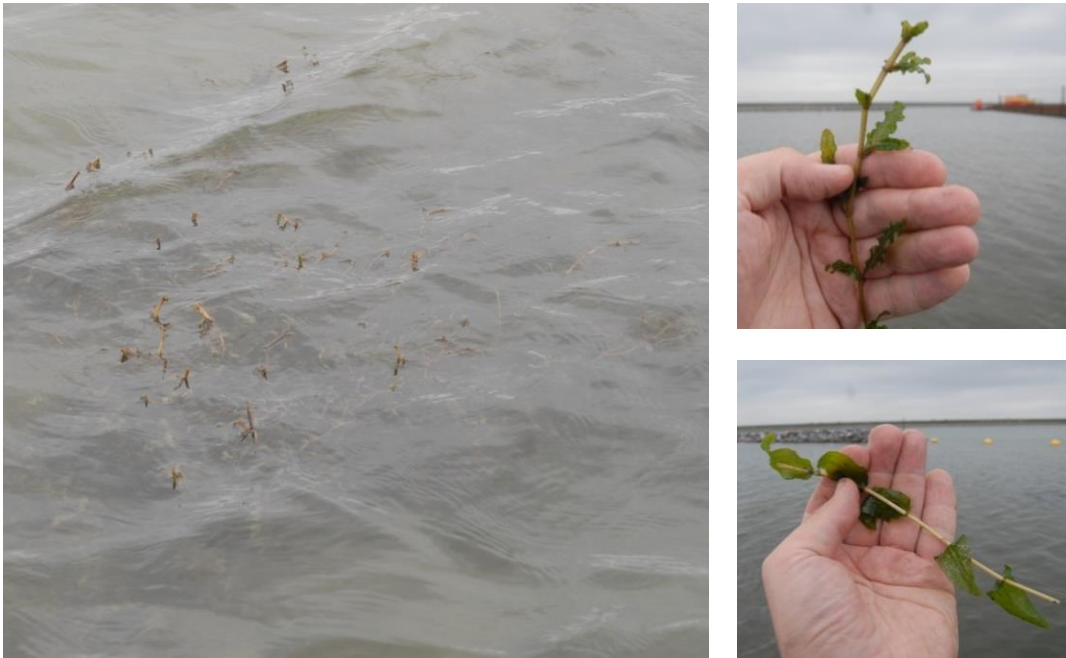
**Foto 23** Watervegetatie met de ondergedoken soorten Aarvederkruid (links, met boven het water uitstekende bloeiwijzen), Gekroesd fonteinkruid (rechtsboven) en Doorgroeid fonteinkruid (rechtsonder).

Aarvederkruid, Gekroesd fonteinkruid en/of Doorgroeid fonteinkruid (zie Foto 23) zijn gezamenlijk minimaal frequent aanwezig. Zie paragraaf 3.4.4 voor de resultaten van een nadere kartering van het centrale waterdeel van het eiland.

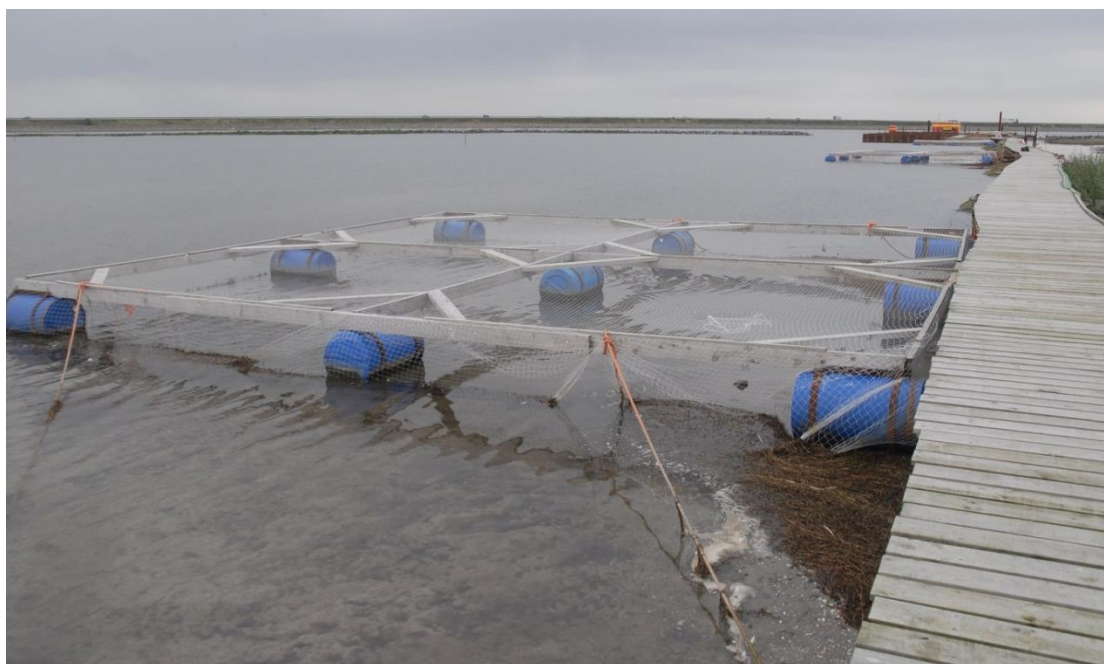
**Foto 24** Drie exclosures (voor vogels afgeschermd vakken) in het centrale deel van het eiland in 2014, met op de voorgrond exclosure 1. Verderop liggen de exclosures 2 en 3.

Langs het looppad zijn drie exclosures aanwezig (zie Foto 24). Dit zijn met netten omspannen 'kooien' waar de watervegetatie niet kan worden beperkt door begrazing door eenden en zwanen. In onderstaande Tabel 5 is per exclosure en jaar de soortsamenstelling en de aanwezigheid als geschat aantal exemplaren of percentage bedekking ten opzichte van de gehele exclosure aangegeven. De exclosures zijn weergegeven in Figuur 4.
